## Rapport d'essai N° 14776

Un plafond suspendu.

Essai d'orientation de résistance au feu de ce plafond suspendu selon la norme belge NBN 713.020.

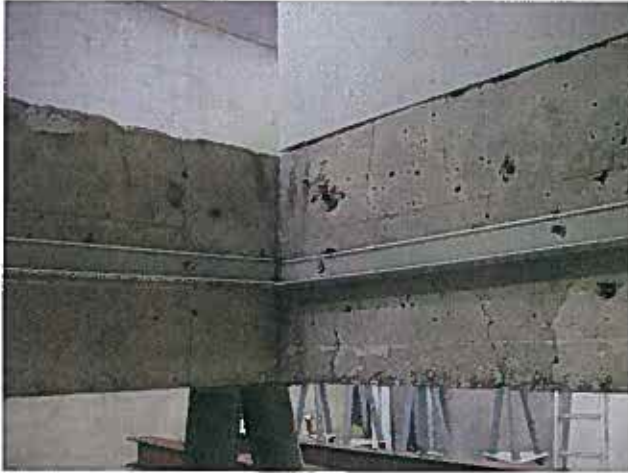
Profilés de rive [1].

[1] Profilé de rive – matériau: acier laqué – référence: -1470 – dimensions: 30 mm x 30 mm – épaisseur de l'acier: 0,6 mm (VN).

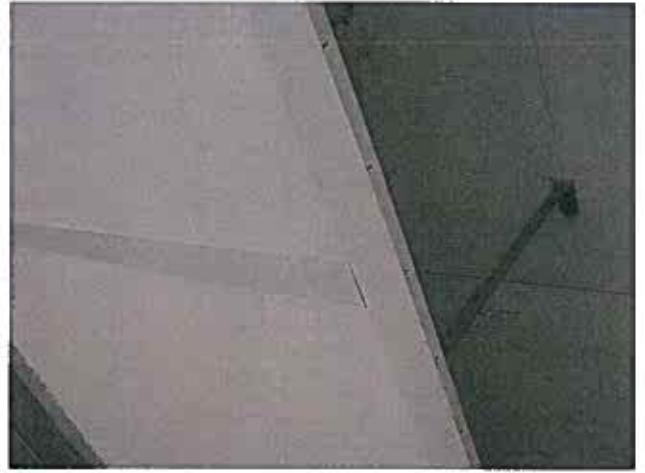
Partie du plafond suspendu (construction support + panneaux de plafond).

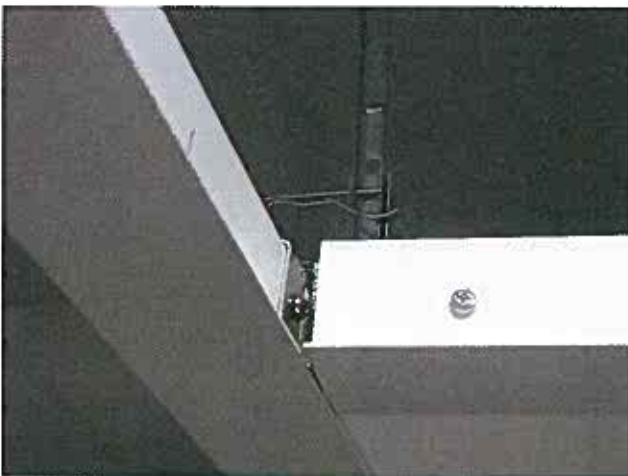
Raccord [6] entre les profilés.

- fixation:
    - aux porteurs;
    - au moyen de raccords en croix [6] qui sont glissés dans les entretoises et se sont accrochés aux porteurs – référence: 3053 – matériau: acier galvanisé – dimensions extérieures: 34 mm x 24 mm x 90 mm – épaisseur de tôle: 0,96 mm.  
chaque raccord en croix s'est encore fixé au moyen d'une vis au porteur et au moyen d'une vis à l'entretoise (diamètre: 3,4 mm; longueur: 9 mm).

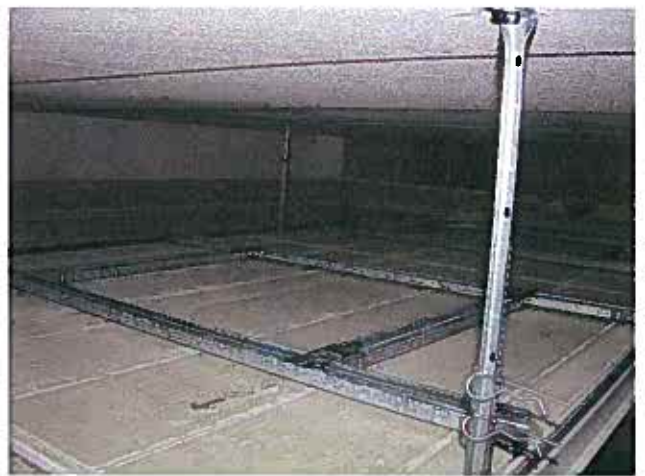
Cadre anti-soulèvement.

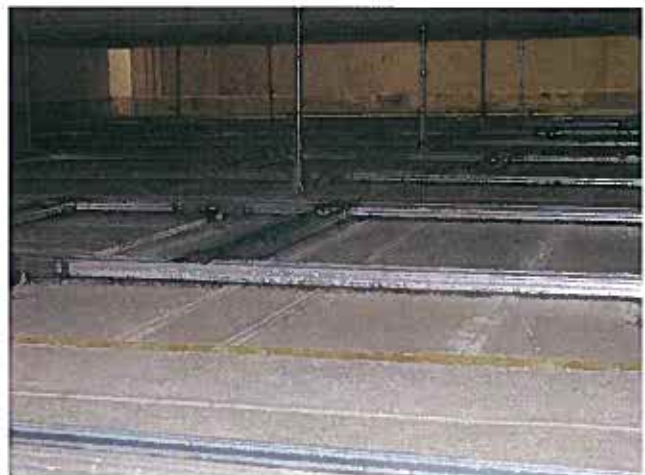
Vue d'en haut du plafond suspendu.

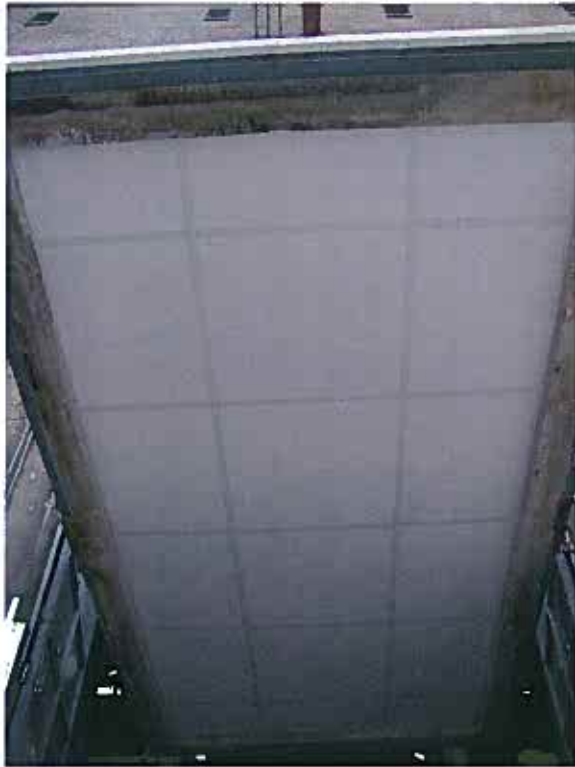
Face exposée avant l'essai.

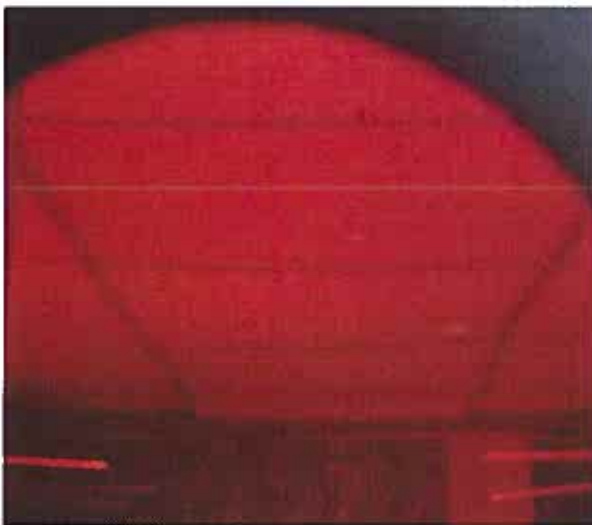
Face exposée après 15 minutes.

Temps en minutes	Observations
0	Début de l'essai.
13	Un voile commence à se détacher des panneaux de plafond dans la zone 1.
17	Un voile s'est détaché des panneaux de plafond dans les zones 1 et 2, mais est toujours suspendu.
21	Un voile s'est détaché du panneau de plafond dans la zone 3, mais est toujours suspendu.
23	Le voile est tombé du panneau de plafond dans la zone 2.
28	Plusieurs voiles se sont détachés.
33	Fin de l'essai à la demande du commettant.
