RAPPORT D'ESSAIS N° EEM 11 26032842/A
concernant des essais de choc sur un modèle de panneau sportif
VertiQ (dimensions 1200 x 600 x 40 mm)

A LA DEMANDE DE : **ROCKFON A/S**
(Rockwool A/S)
Kwiatowa 14
66-131 CIGACICE
POLAND

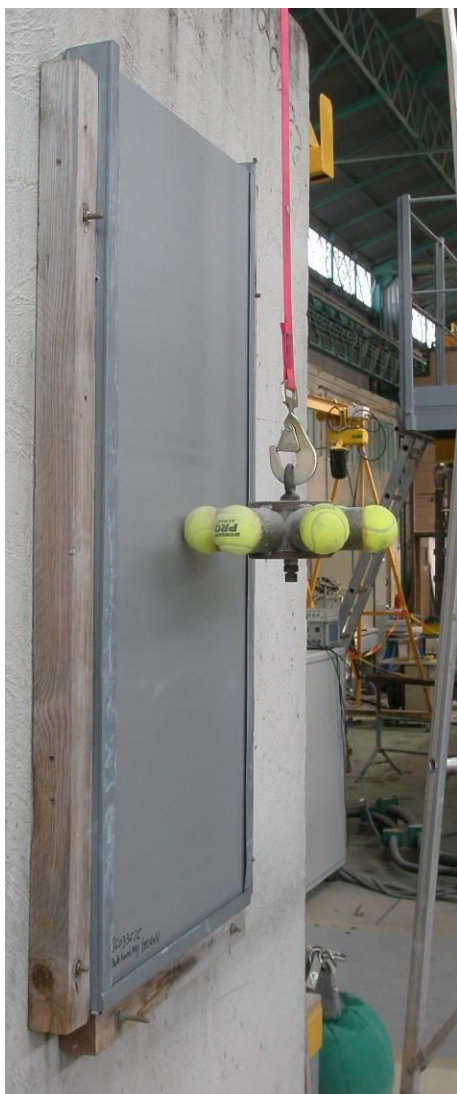
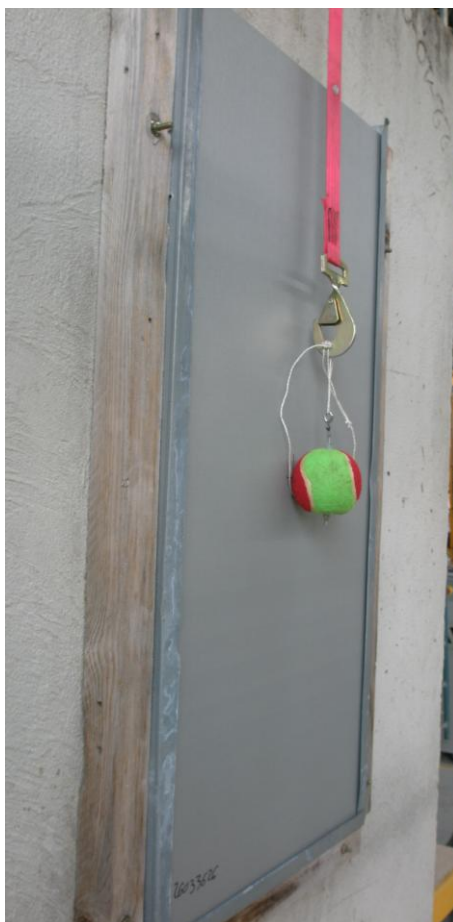
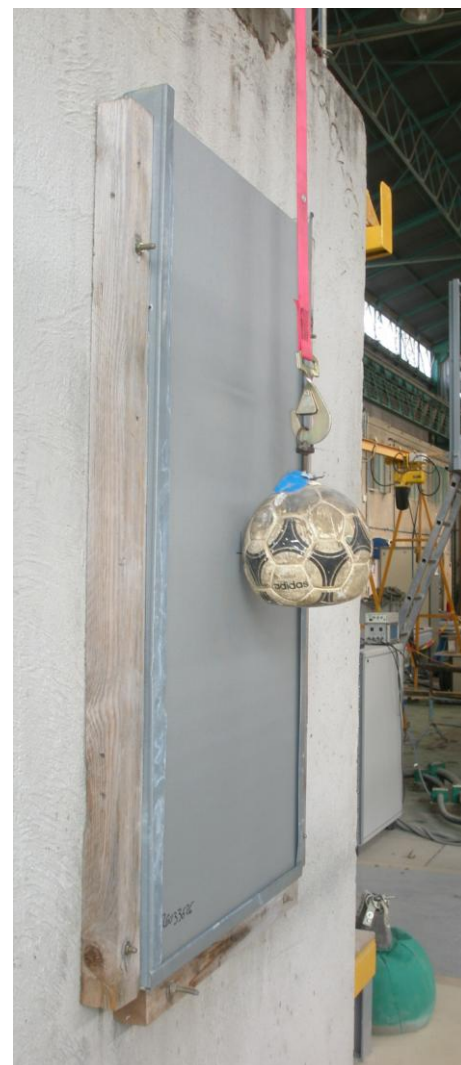
Photographies n° 1 à 3 : Dispositifs d'essais – chocs ball de tennis, balle et ballon

- Essais de chocs de corps mous de petite dimension (balle de 1,8 kg, ballon de 5 kg et balle de tennis de 8 kg) appliqués sur corps d'épreuve décalé du mur de façon à représenter un panneau en situation de plafond.
- Essais au perfortest destiné à l'étude du comportement aux chocs perforants (voir fig. 6.1.) appliqués sur corps d'épreuve en appui sur le mur de façon à représenter un panneau en situation verticale. Chaque essai est répété 5 fois.

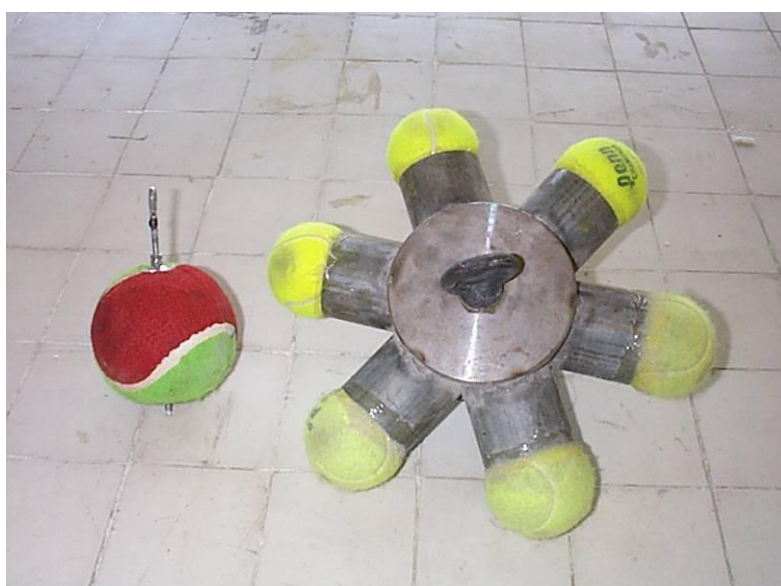
Photographie n° 4 : Dispositif d'essais – essais de chocs à la balle de tennis lestée et balle

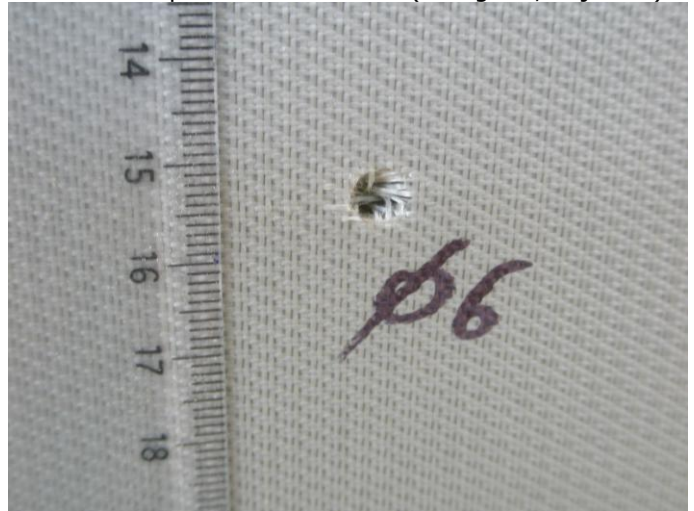
Constat de perforation $\varnothing 6$ mm (énergie 3,75 joules)

Produit testé	Corps de choc	Énergie (joules)	Diamètre impacteur	Observations
VertiQ 1200x600x40mm	Perfotest	3,75	Ø 4 mm	Perforation de la grille et de l'ame en laine de roche du panneau (5 fois sur 5)
			Ø 6 mm	Perforation de la grille et de l'ame en laine de roche du panneau (5 fois sur 5)
			Ø 8 mm	Perforation de la grille et de l'ame en laine de roche du panneau (5 fois sur 5)
			Ø 10 mm	Perforation de la grille et de l'ame en laine de roche du panneau (5 fois sur 5)
			Ø 12 mm	<u>Essai 1</u> : marquage de la grille sans déchirement <u>Essai 2</u> : perforation partielle de la grille (50%) et poinçonnement de l'ame en laine <u>Essai 3</u> : marquage de la grille sans déchirement <u>Essai 4</u> : marquage de la grille sans déchirement <u>Essai 5</u> : perforation partielle de la grille (80%) et poinçonnement de l'ame en laine
			Ø 15 mm	Marquage de la grille sans déchirement (5 fois sur 5)

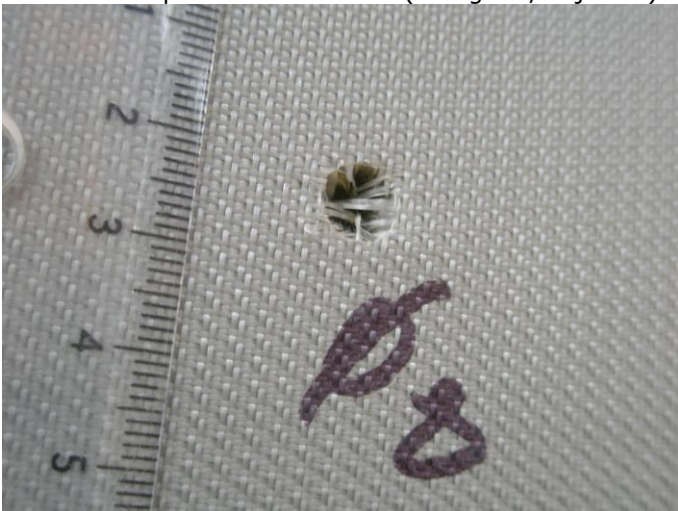
Constat de perforation $\varnothing 8$ mm (énergie 3,75 joules)

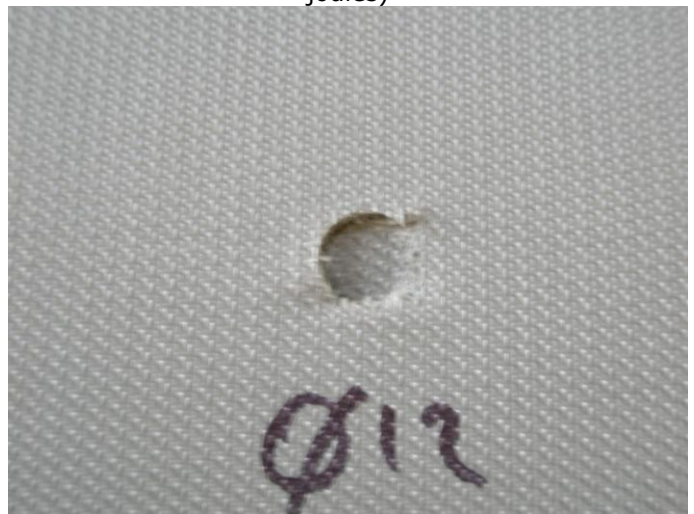
Constat de perforation partielle $\varnothing 12$ mm (énergie 3,75 joules)

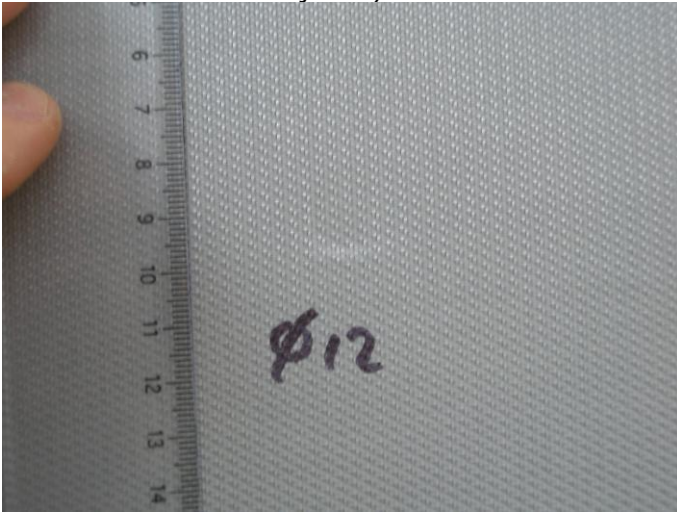
Photographie n° 11 : Essai au perfortest sur VertiQ 1200x600x40mm

Constat de non perforation $\varnothing 12$ mm (énergie 3,75 joules)

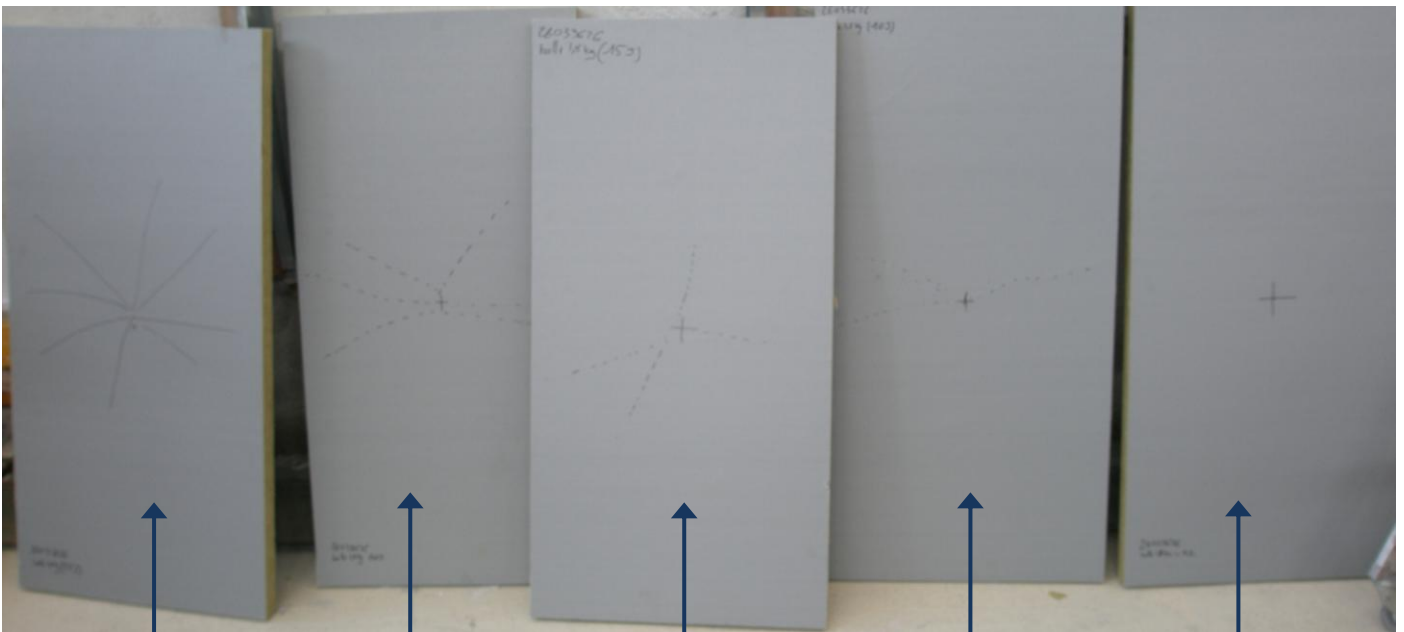
Photographie n° 12 : Essai de choc de balle lestée à 1,8 kg sur VertiQ 1200x600x40mm

Choc 1,8kg - 25 J :
Marquage, temporaire, en étoile de la trame

Choc 1,8kg - 20 J :
Marquage, temporaire, en étoile de la trame

Choc 1,8kg - 15 J :
Marquage, temporaire, en étoile de la trame

Choc 1,8kg - 10 J :
Marquage, temporaire, en étoile de la trame

Choc 1,8kg - 5 J :
Pas de désordres apparents

Produit	Corps de choc	Énergie (joules)	Observations
VertiQ 1200x600x40mm	Balle de 1,8 kg	5	Pas de dégradation apparente.
		10	Essai sur un nouveau panneau : marquage en étoile du panneau côté choc (non visible après moins de 1 minute). Pas de dégradation apparente et aspect visuel non dégradé.
		15	Essai sur un nouveau panneau : marquage en étoile du panneau côté choc (non visible après 1 minute). Pas de dégradation apparente et aspect visuel non dégradé.
		20	Essai sur un nouveau panneau : marquage en étoile du panneau côté choc (non visible après 1 minute). Pas de dégradation apparente et aspect visuel non dégradé.
		25	Essai sur un nouveau panneau : marquage en étoile du panneau côté choc (non visible après 1 minute). Pas de dégradation apparente et aspect visuel non dégradé.

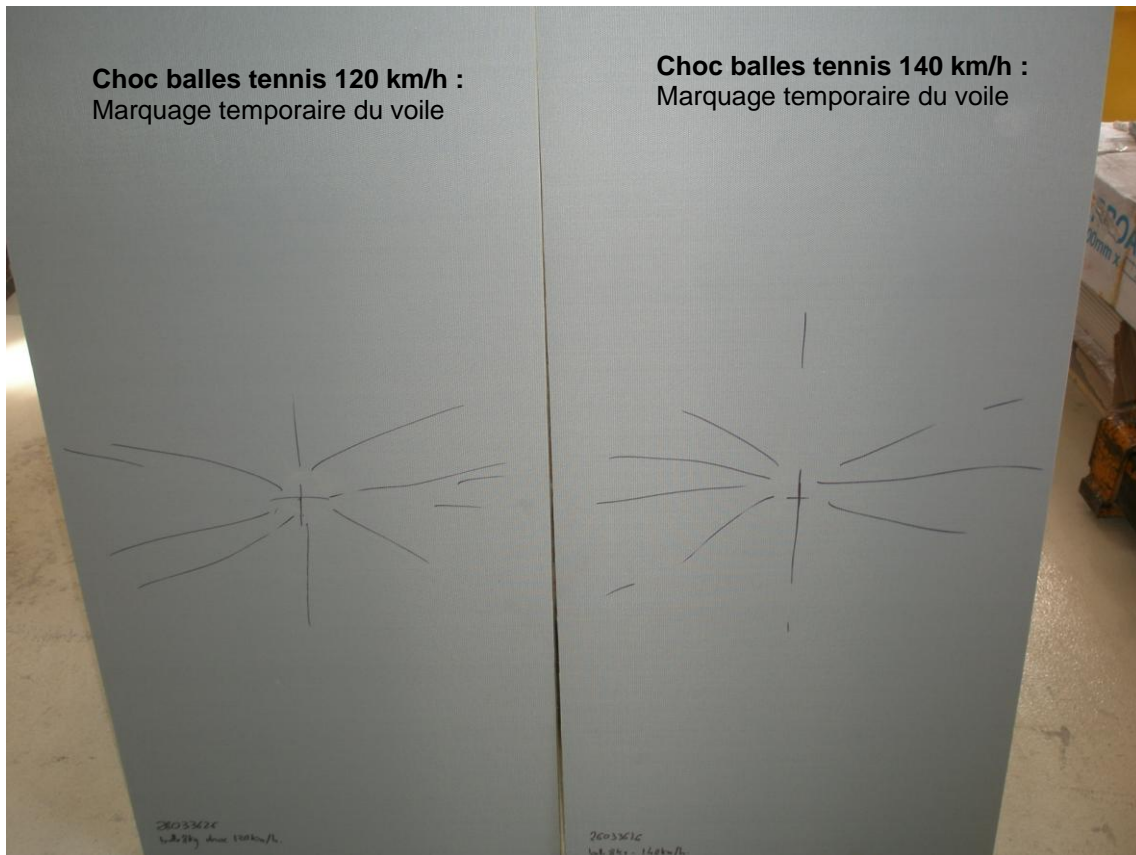
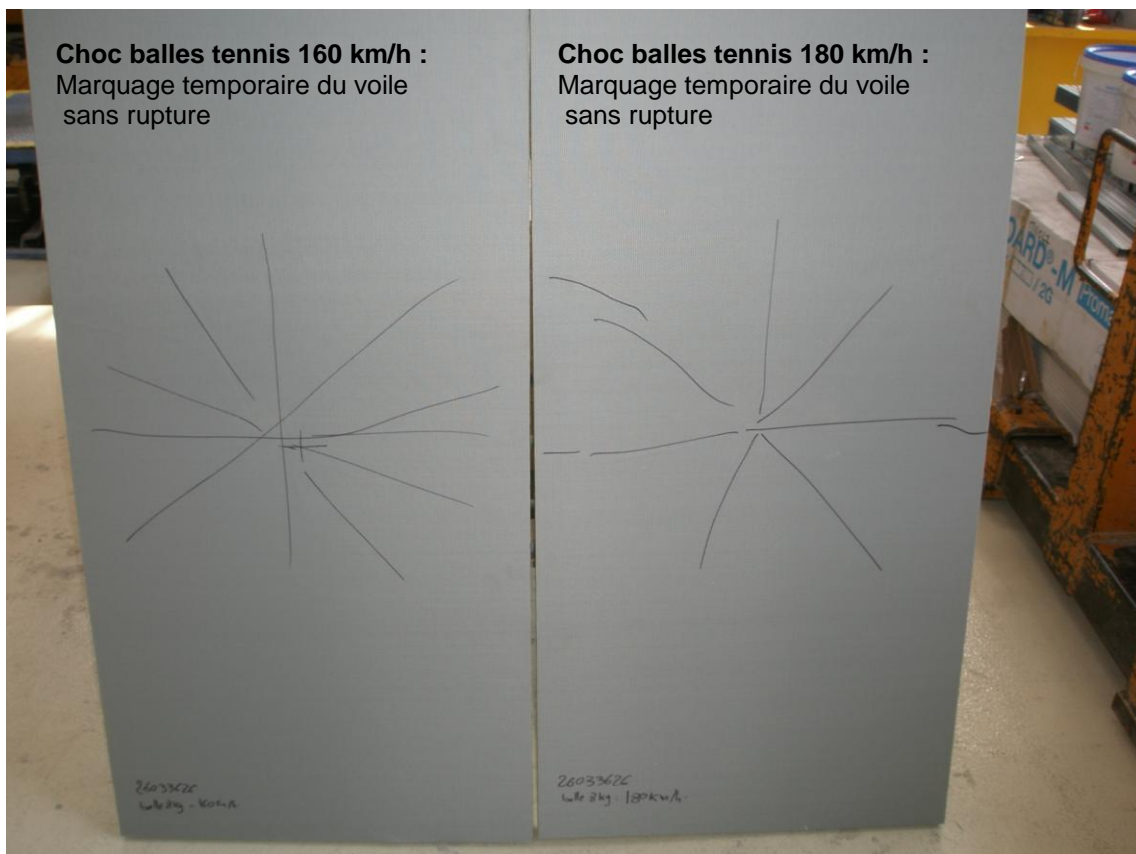
Photographies n° 17 et 18 : Essai de choc de balles de tennis lestées sur VertiQ 1200x600x40mm

Produit	Corps de choc	Énergie (joules)	Observations
	Balle de tennis ensemble de 8 kg	14,17 vitesse équivalente 80 km/h *	Essai sur un nouveau panneau : marquage en étoille du panneau côté choc (non visible après 1 minute). Pas de dégradation apparente et aspect visuel non dégradé.
		17,94 vitesse équivalente 90 km/h *	Essai sur un nouveau panneau : marquage en étoille du panneau côté choc (non visible après 1 minute). Ame en laine de roche légèrement décomprimée au droit du choc. Pas de dégradation apparente et aspect visuel non dégradé.
		22,15 vitesse équivalente 100 km/h *	Essai sur un nouveau panneau : marquage en étoille du panneau côté choc (non visible après 1 minute). Ame en laine de roche décomprimée au droit du choc, avec décollement local de la grille. Pas de dégradation apparente et aspect visuel non dégradé.
		26,80 vitesse équivalente 110 km/h *	Essai sur un nouveau panneau : marquage en étoille du panneau côté choc (non visible après 1 minute). Ame en laine de roche décomprimée au droit du choc, avec décollement local de la grille. Pas de dégradation apparente et aspect visuel non dégradé.

31,89 vitesse équivalente 120 km/h *	Essai sur un nouveau panneau : marquage en étoille du panneau côté choc (non visible après 1 minute). Ame en laine de roche décomprimée au droit du choc sur l'épaisseur complète de 40 mm, avec décollement local de la grille. Pas de dégradation apparente et aspect visuel non dégradé.
		43,40 vitesse équivalente 140 km/h *	Essai sur un nouveau panneau : marquage en étoille du panneau côté choc (non visible après 1 minute). Ame en laine de roche décomprimée au droit du choc sur l'épaisseur complète de 40 mm, avec décollement local de la grille. Pas de dégradation apparente et aspect visuel non dégradé.
		56,69 vitesse équivalente 160 km/h *	Essai sur un nouveau panneau : marquage en étoille du panneau côté choc (non visible après 1 minute). Ame en laine de roche décomprimée au droit du choc sur l'épaisseur complète de 40 mm, avec décollement local de la grille. Pas de dégradation apparente et aspect visuel non dégradé.

71,75 vitesse équivalente 180 km/h *	Essai sur un nouveau panneau : marquage en étoille du panneau côté choc (non visible après 1 minute). Ame en laine de roche décomprimée au droit du choc sur l'épaisseur complète de 40 mm, avec décollement local de la grille. Pas de dégradation apparente et aspect visuel non dégradé.
